Bürgerdialog GoWEST – die neue Linie 5

**Herzlich willkommen zum 2. Planungsworkshop
am 12.10.2013**

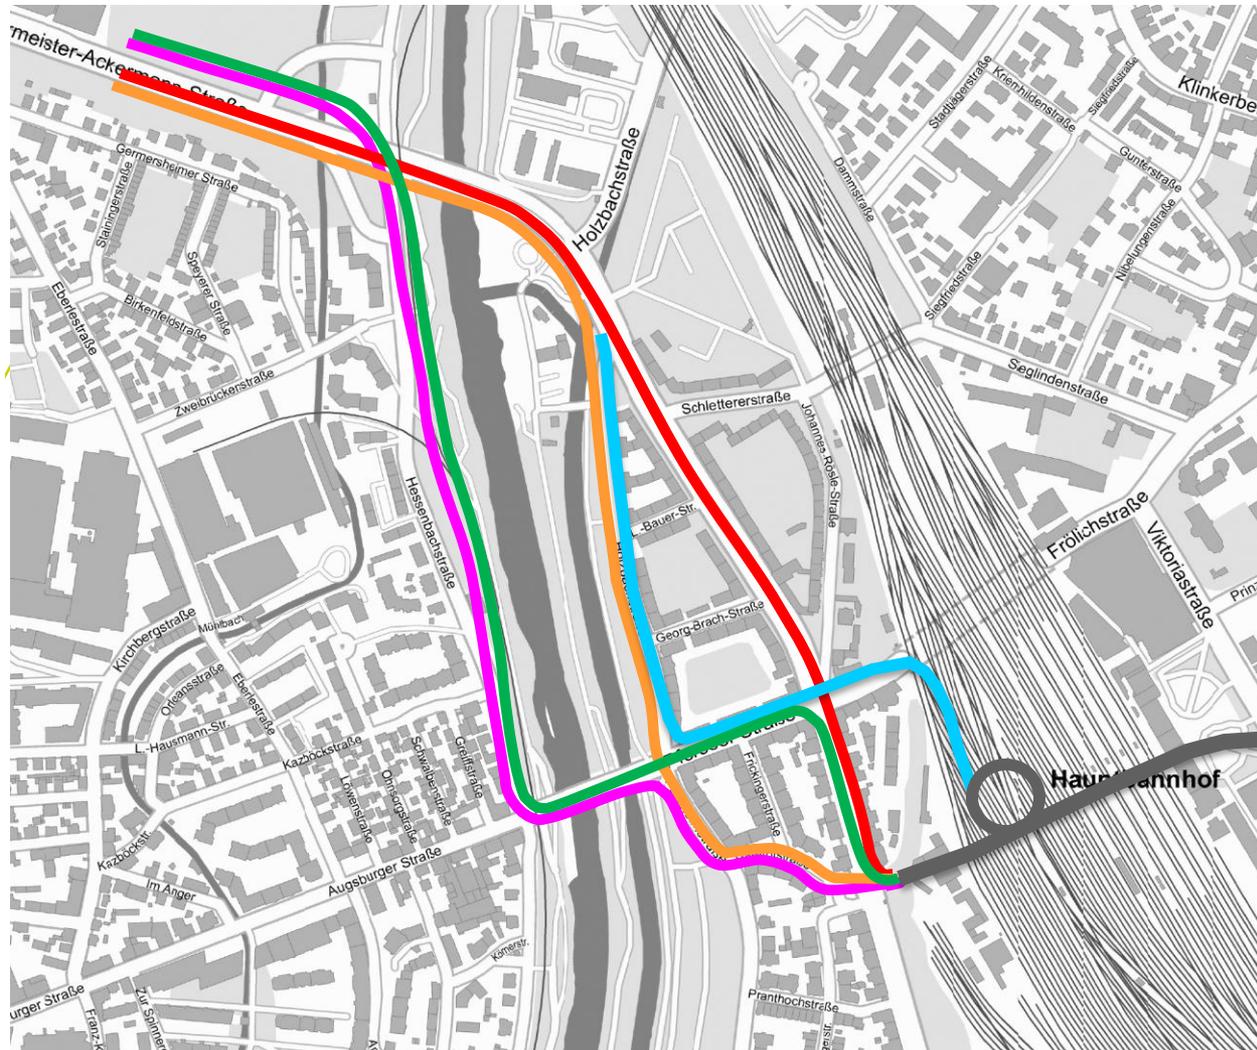
- 1 Pferseer Straße –
Hessenbachstraße
(Beschlusslage)
- 2 Rosenaustraße Mittellage
(1. Workshop)
- 3 Hörbrotstraße –
Fahrbahn Holzbachstraße
(1. Workshop)
- 4 Hörbrotstraße -
Hessenbachstraße
- 5 Hangkante –
Pferseer Straße
(Buchegger-Stiftung)

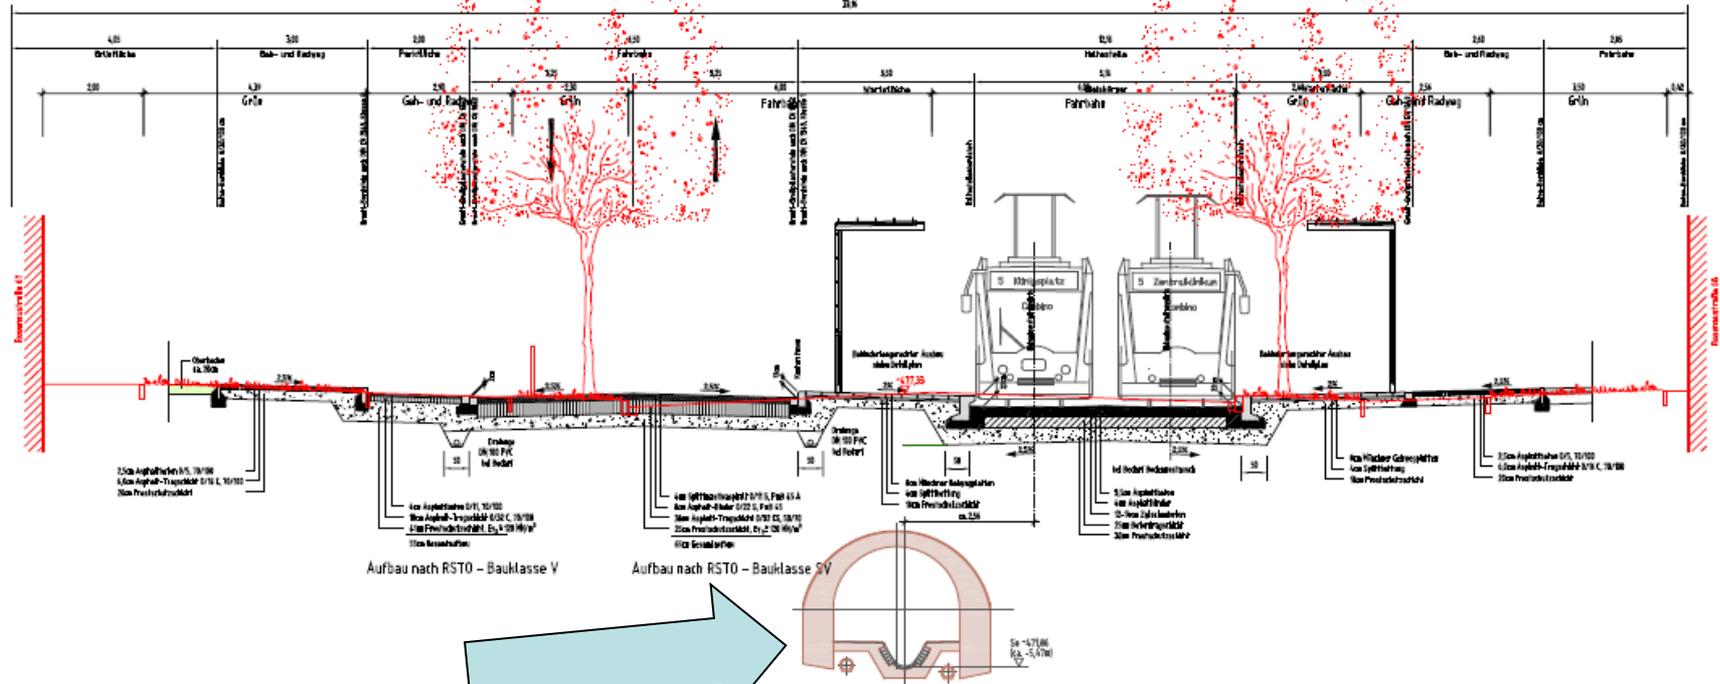
REGELQUERSCHNITT 13-13 km 3+285

Hauptsammler in der Rosenastraße

Hauptsammler in Mittelachse der Straße

- Bj. 1910
- Stampfbeton

Aber: **Risiko Hauptsammler in Rosenaustraße**
(Alter ca. 100 Jahre, Stampfbeton)

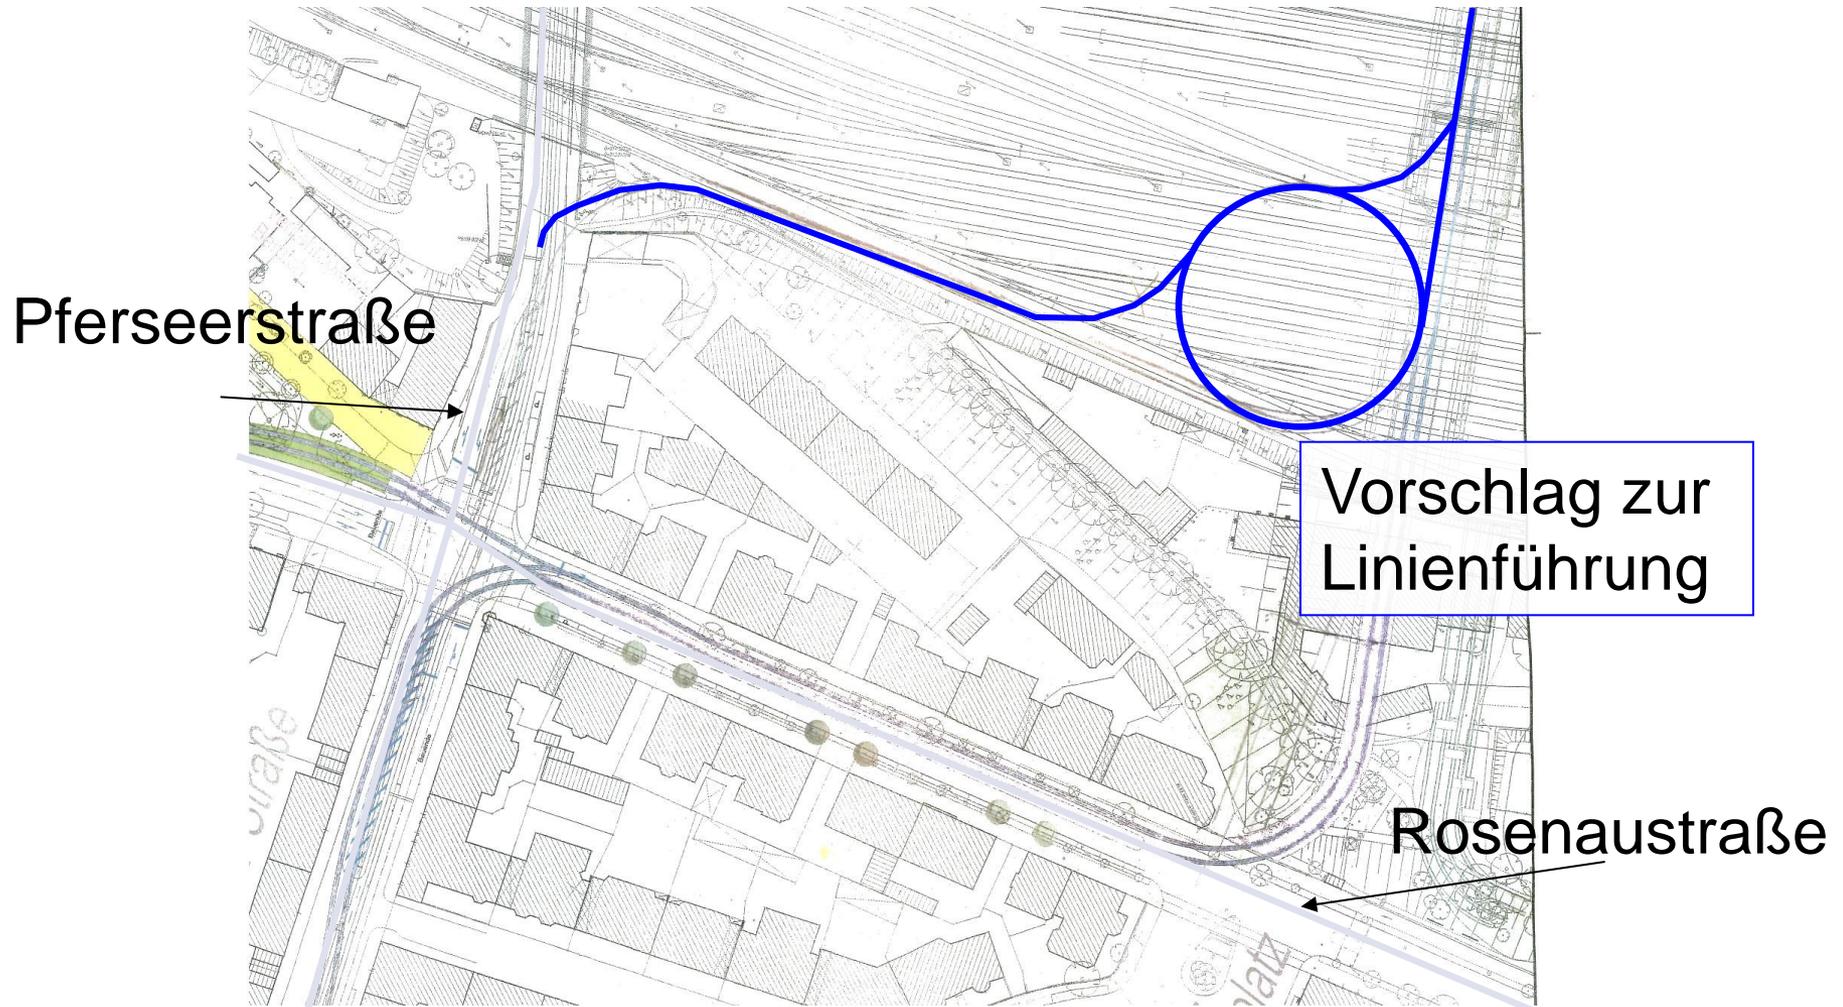
Eingaben der Arno-Buchegger-Stiftung:

- Grabungslänge ca. 250 m à 70.000 €/m □ 17,5 Mio Euro
- abzgl. 250m à 15.000 €/m □ 4,5 Mio Euro
- Mehrkosten ca. 13 Mio Euro
- Fraglich: Förderfähigkeit

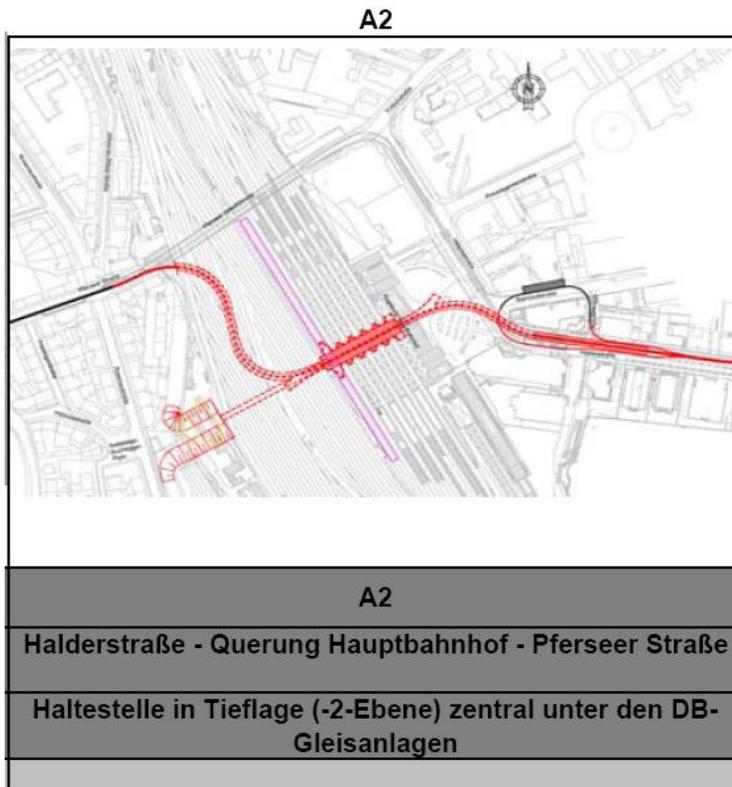
Variante A2 der Planfeststellung:

Wurde bereits in der Planfeststellung erörtert und verworfen

- Fehlende soziale Kontrolle am Fußgänger-Westportal
- Zu geringe Leistungsfähigkeit des Gesamtsystems bei der Einmündung der Straßenbahn nach dem Pferseer Tunnel
- Sicherheitsbedenken am Tunnelausgang Pferseer Tunnel

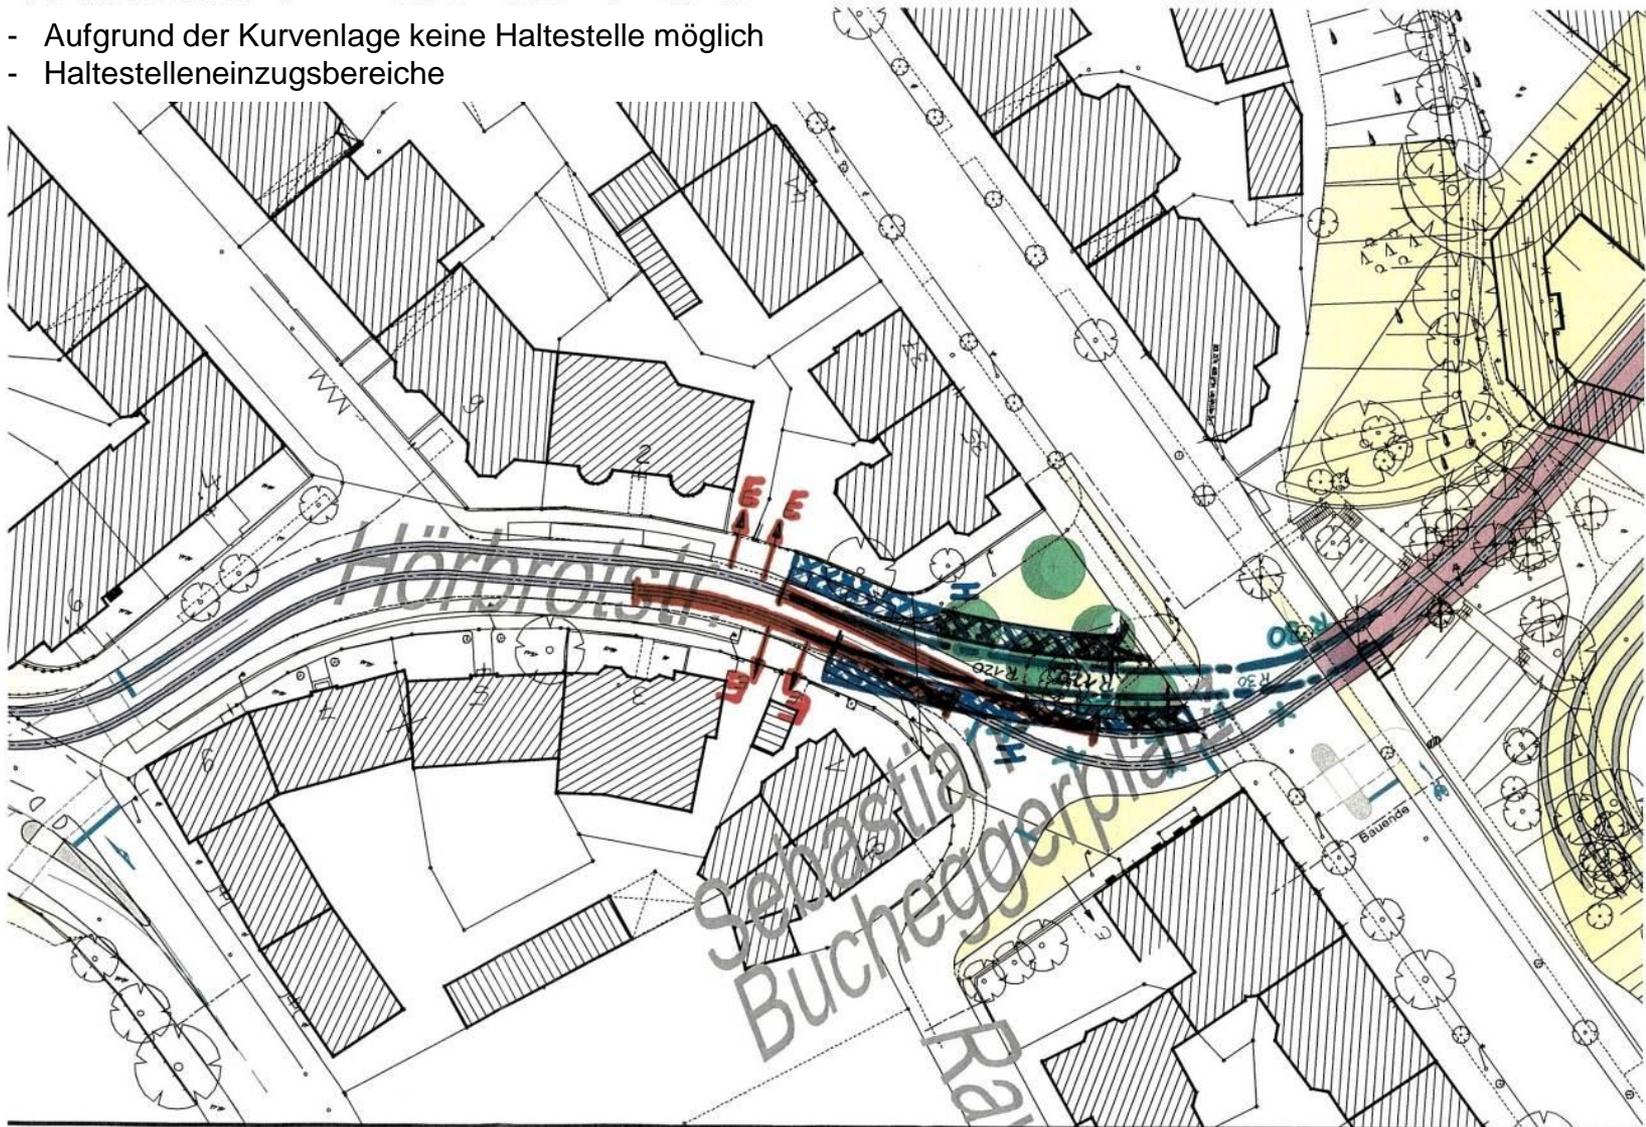
Haltestelle in der Hörbrotstraße prüfen

- Aufgrund der Kurvenlage keine Haltestelle möglich
- Haltestelleneinzugsbereiche

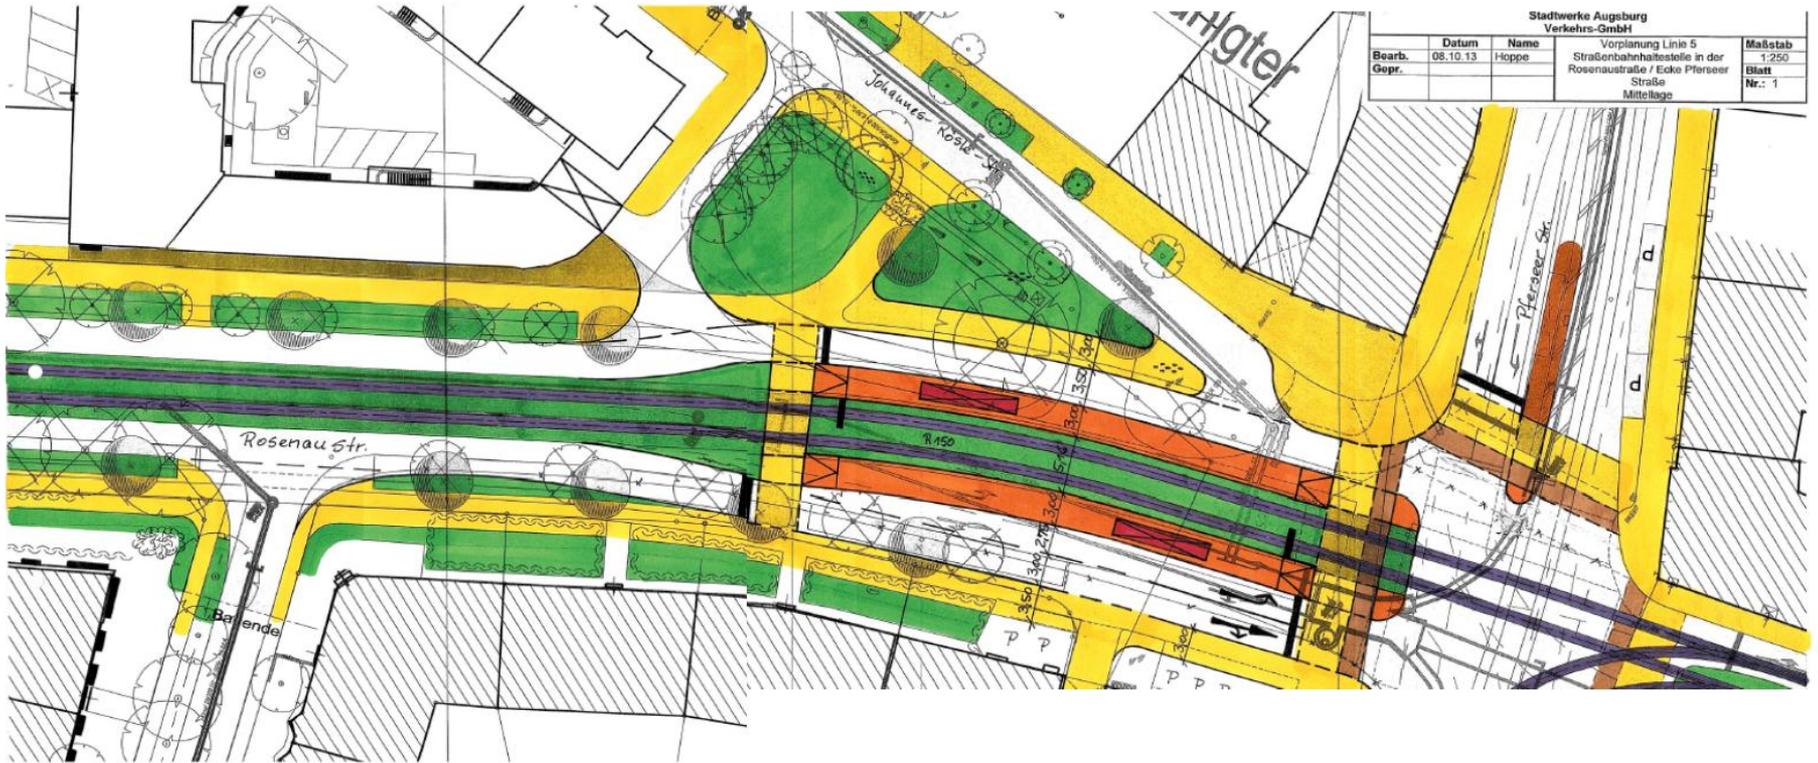
Detail Haltestelle „Johannes-Rösle-Straße“

- Erste Haltestelle erst nach der Einmündung Johannes-Rösle-Straße möglich
- Zweite Haltestelle vor Schlettererstraße
- Sehr enger Haltestellenabstand
- Verlangsamt die Straßenbahnlinie
- Haltestelleneinzugsbereich
- Anordnung direkt an Schlettererstraße kritisch
- Haltestelle im Kurvenbereich
 - Barrierefreiheit nicht gegeben

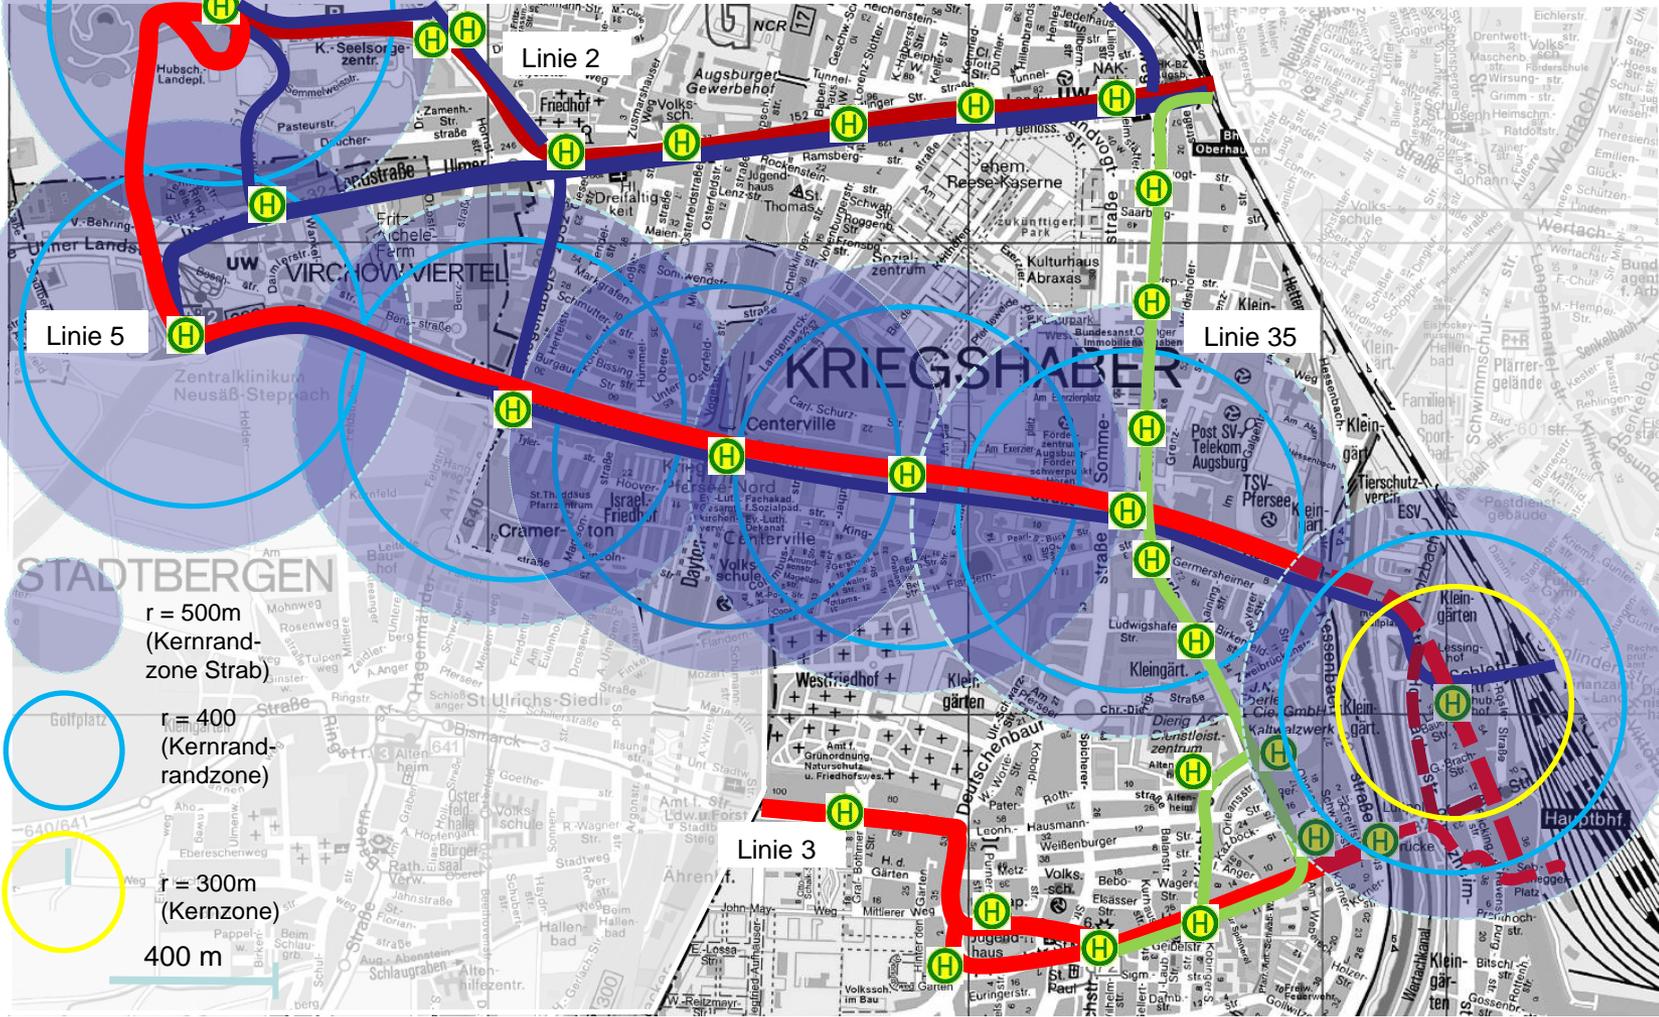
Einzugsbereiche der Haltestellen

$r = 500\text{m}$
(Kernrandzone Strab)

$r = 400$
(Kernrandzone)

$r = 300\text{m}$
(Kernzone)
400 m

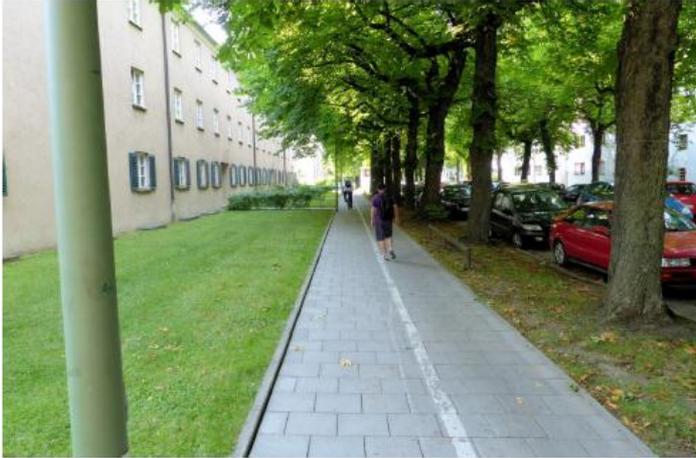
Oben die ca. 12 m breiten Vorgärten auf der Westseite, unten die deutlich schmälere, ca. 8 m breiten Vorgärten auf der Ostseite, am Südende der Alle fehlen die Vorgärten vollständig. Ein entscheidender Grund für die insgesamt etwas geringere Wüchsigkeit und Vitalität der östlichen Baumreihe.

- Befund aus 2002 bezüglich der Miniermotte muss revidiert werden, da damals noch keine gesicherten Erkenntnisse vorlagen
- Alter der Alleebäume 80-90 Jahre
- Schmäler Pflanzstreifen
- Wurzelwerk erstreckt sich in die Gehwege und Vorbereiche
 - Breite der Vorbereiche Ost: 8m, West: 12m
 - korreliert mit Erscheinungsbild der Bäume
- Schwache Entwicklung, wo keine Vorgärten vorhanden
 - (Hs. Nr. 53)

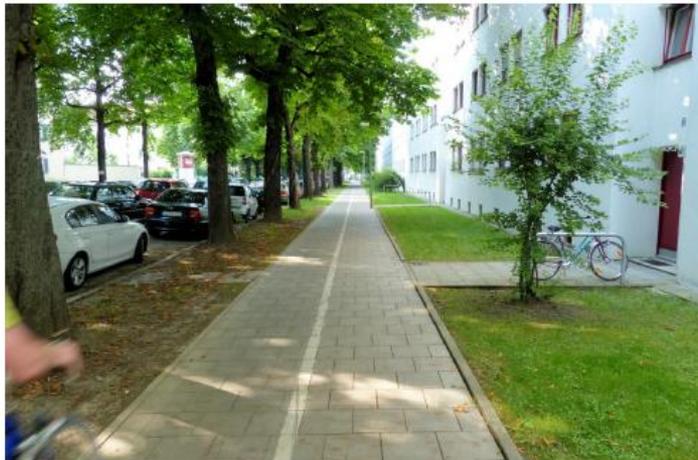
Einige Details zur westlichen Baumreihe. Rechts massiv geschädigter Baum mit Blattnekrosen, unten deutlich verlichtete Krone eines weiteren massiv geschädigten und geschwächten Baumes.

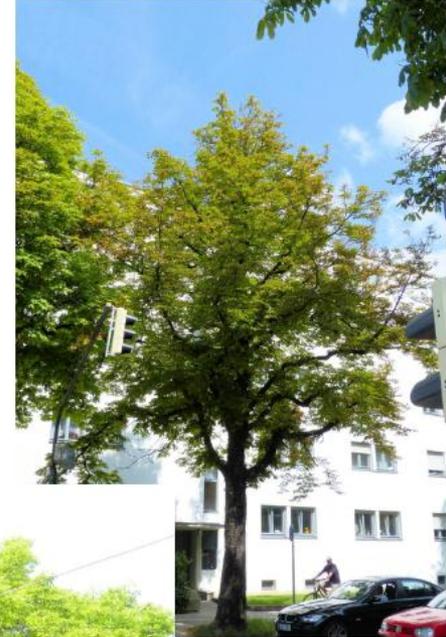
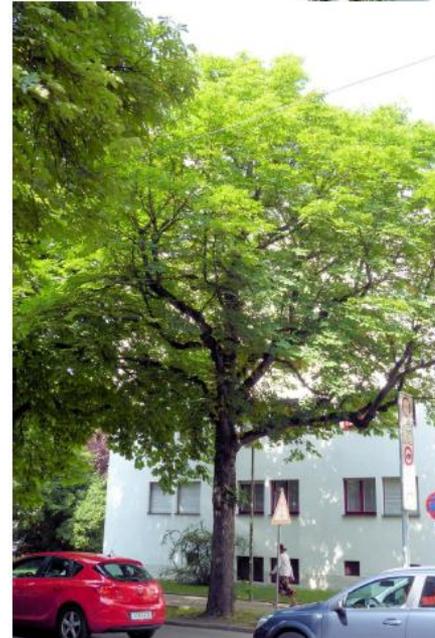
Zwei Detailaufnahmen zur Kronenstruktur derartig vorgeschädigter Bäume. Dieses Erscheinungsbild findet sich ausgeprägter bei Bäumen auf der Ostseite.

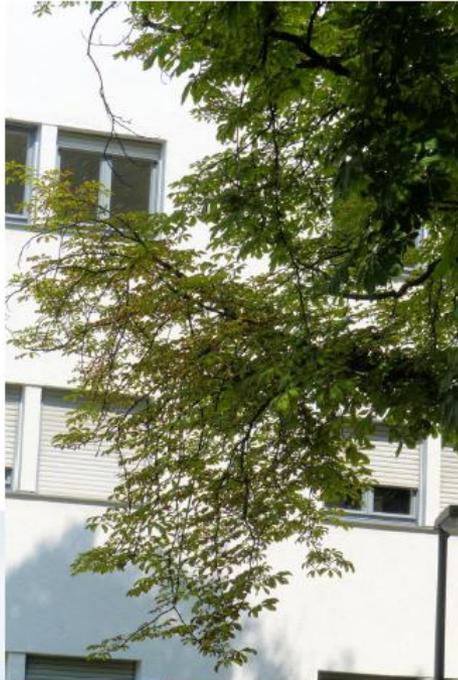
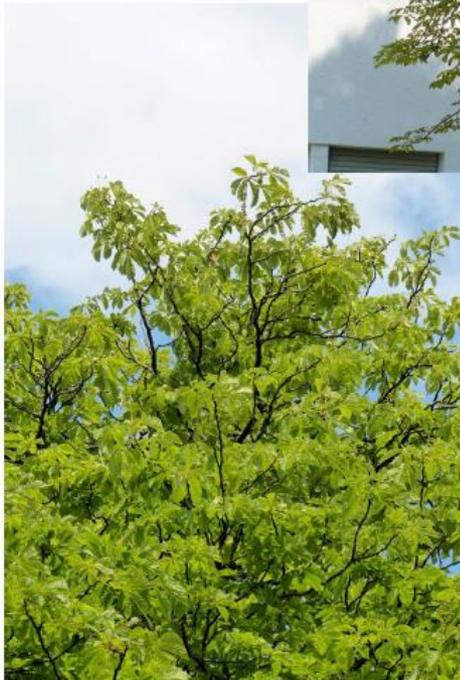
Dieser Baum dürfte innerhalb der nächsten 2-3 Jahre absterben, soweit er nicht aus Gründen der Verkehrssicherheit zuvor entnommen wird.

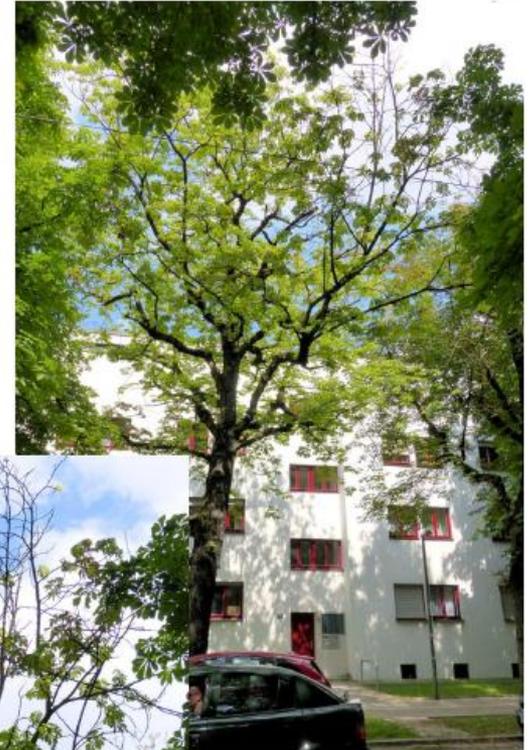
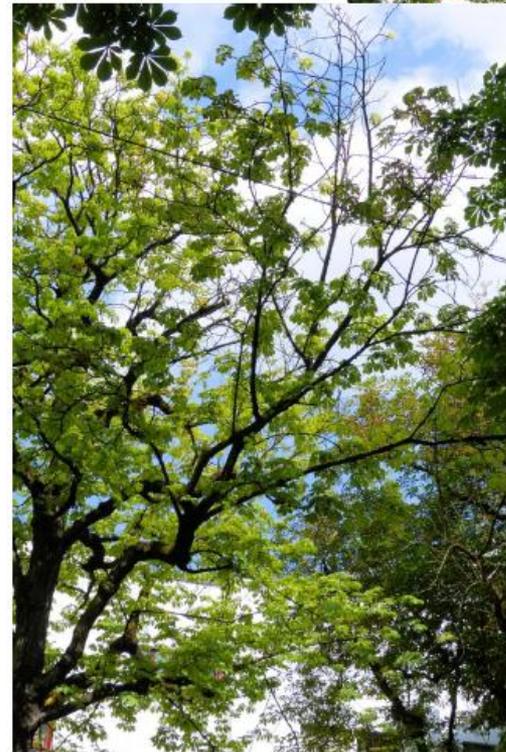
Im Bereich fehlender Vorgärten massive Schäden an den dortigen Bäumen.

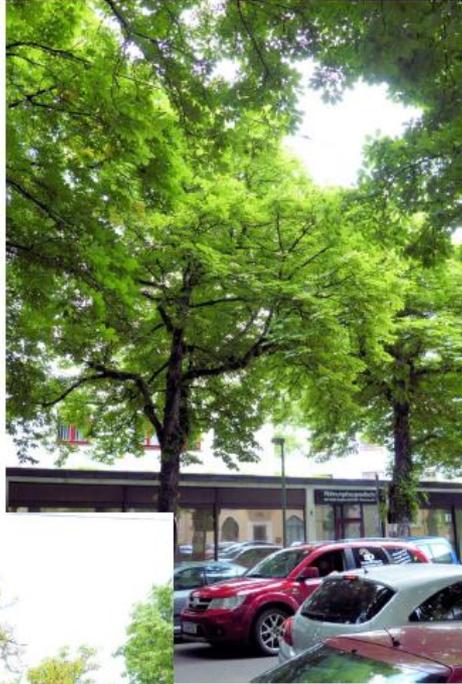
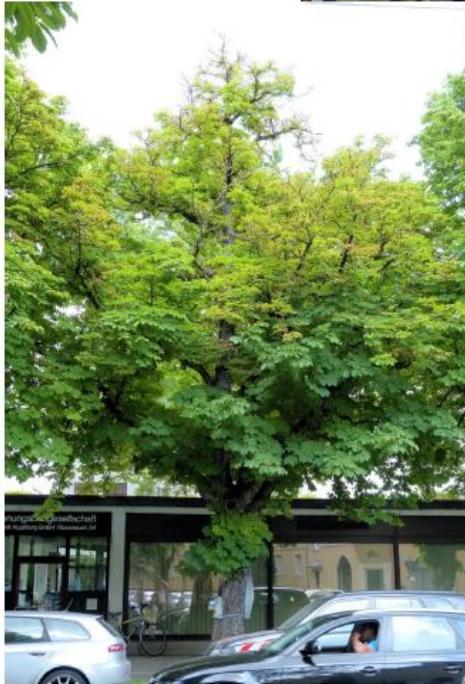
Rechts ein Detail der absterbenden Krone eines dieser Bäume, unten ein nicht mehr verkehrssicheres Exemplar.

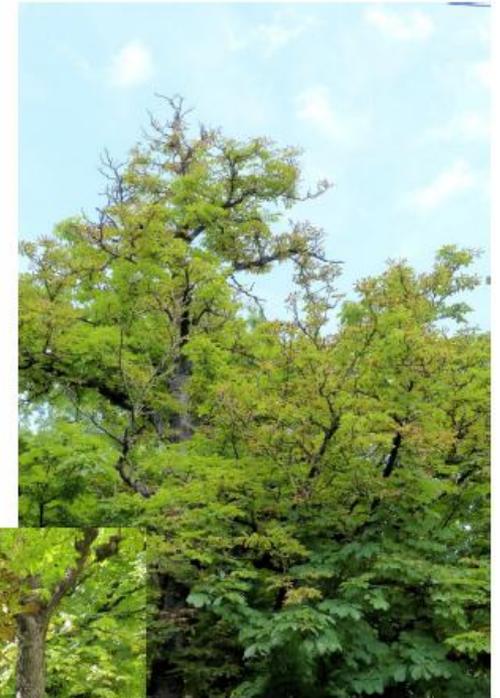
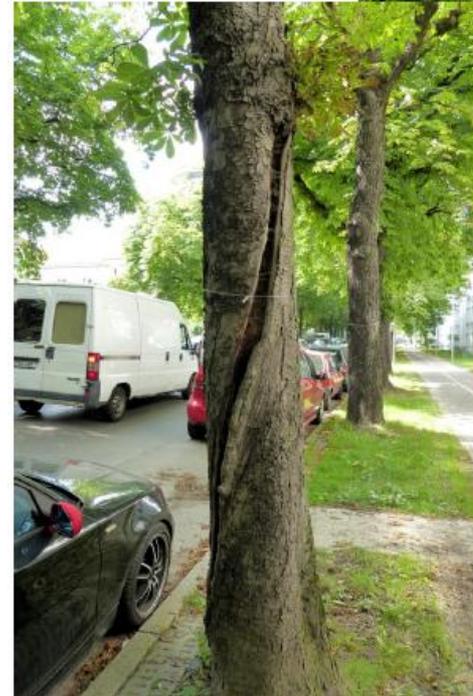
Auch die westliche Baumreihe weist eine Reihe geschädigter Bäume auf, hier sind Anfahrtschäden häufiger anzutreffen. Solange sich aus diesen Schäden, wie oben, keine Morschungen entwickeln, sind sie für die Beurteilung von Lebenserwartung und Verkehrssicherheit nachrangig. Der Schaden unten hingegen bedarf einer eingehenden Überprüfung

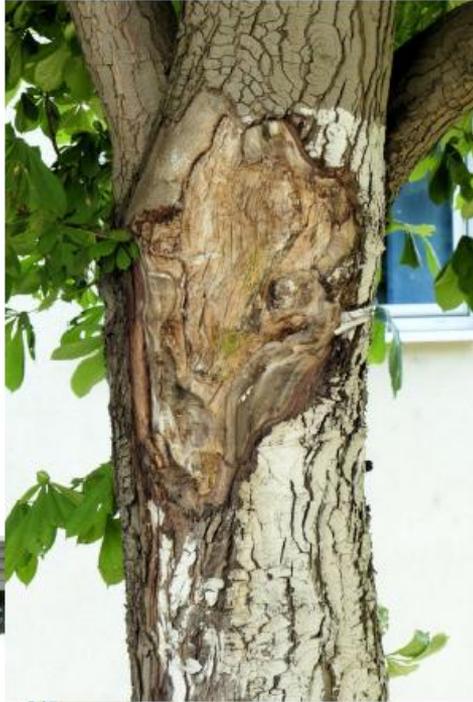
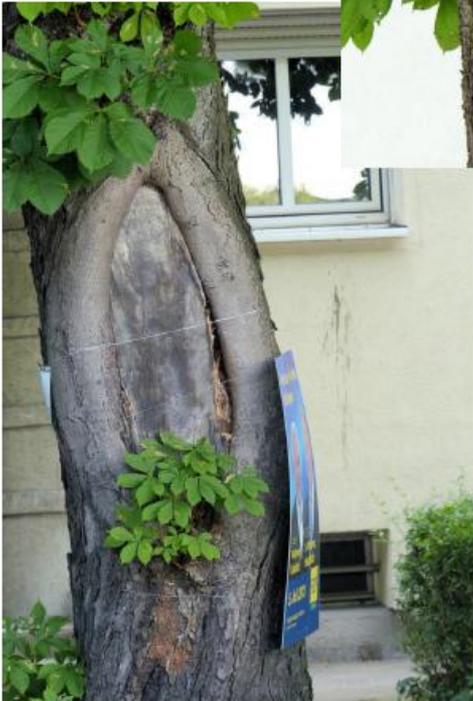
Auch am Stammfuß einzelner Bäume sind Anfahrtschäden vorhanden, hinsichtlich der Beurteilung gilt das für Anfahrtschäden am Stammkopf gesagte sinngemäss.

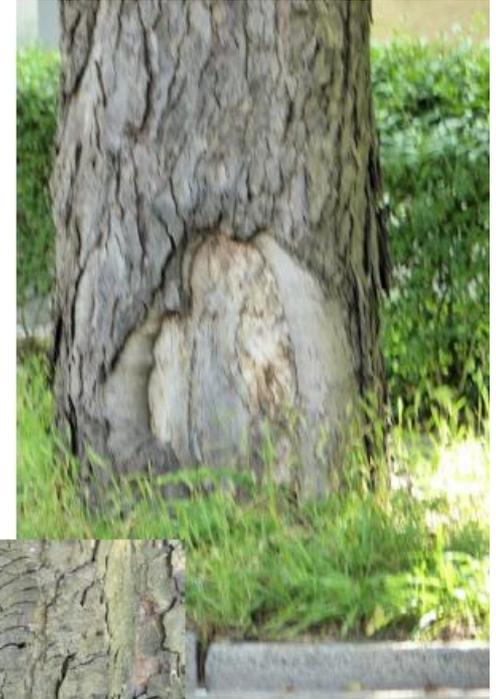
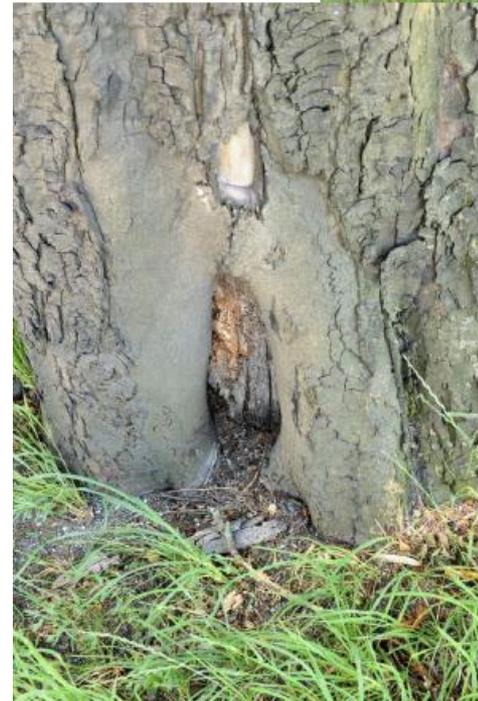
Geschädigte und teils massiv geschwächte Bäume sind aber auch auf der Westseite vorhanden. Unten: zwei ausgesprochen schwache Bäume im südlich der Einmündung der Ludwig-Bauer-Str.

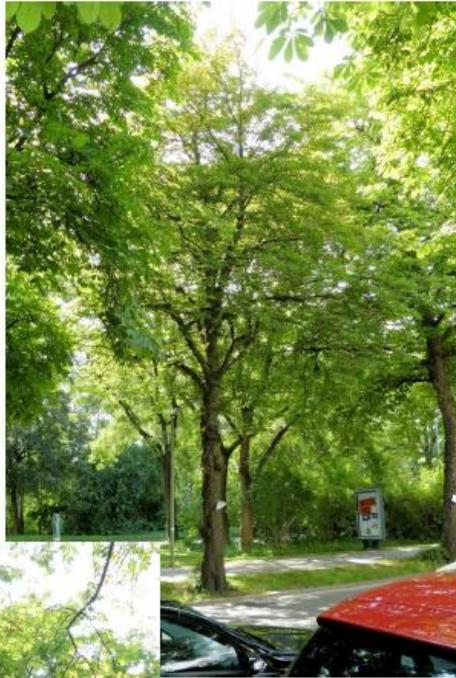
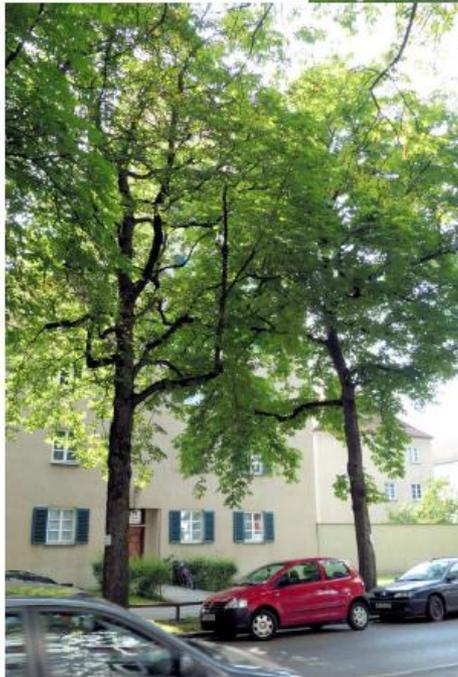
Sehr schwach mit kurzer Restlebenserwartung stellt sich der Bestand südlich der Georg-Brach-Str. dar. Die von ehemals 5 rotblühenden Kastanien noch vorhandenen 3 Exemplare weisen Schäden auf und zeigen durchgängig verlichtete, vergreiste Kronen.

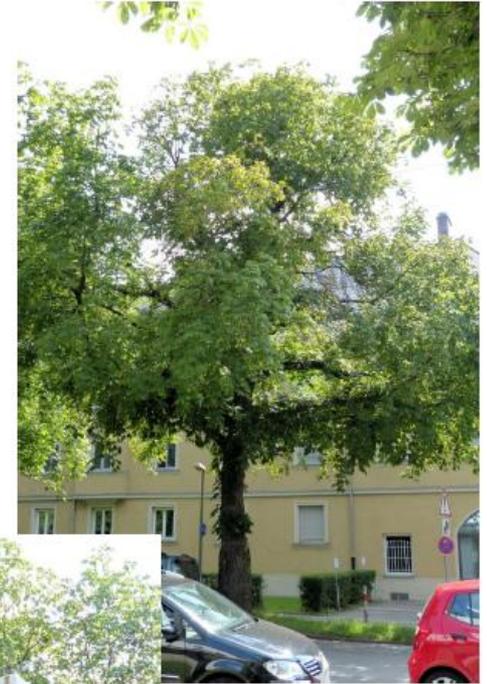
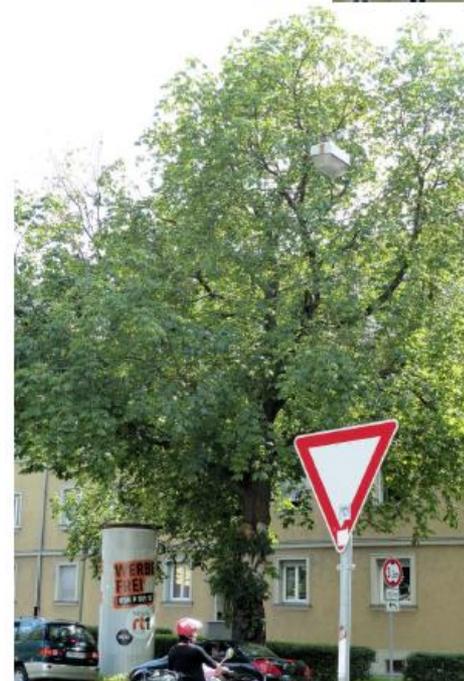
Deutlich sichtbar werden diese Schadsymptome immer dann, wenn man von unten durch die Krone hindurch schaut. Vitale, wüchsige Bäume lassen einen Blick durch die Krone hindurch nicht zu.

- Zustand
 - Verlichtete Kronen
 - Geringer Triebzuwachs
 - Viele Sekundärkronen
 - In Vergangenheit massive Eingriffe in Baumbestand
- Allgemein ungünstige Standortverhältnisse festgestellt
 - Hitze
 - Strahlung
 - Staub
 - Eingeschränkter Wurzelraum
 - Hohe Verkehrsbelastung □ Bäume stehen unter Stress
- Einige Bäume wurden bereits ersetzt
- Bei weiteren Bäumen ist der Abgang innerhalb der nächsten 5 Jahre zu erwarten
